РОССИЙСКОЕ АКЦИОНЕРНОЕ ОБЩЕСТВО  
ЭНЕРГЕТИКИ И ЭЛЕКТРИФИКАЦИИ  
«ЕЭС РОССИИ»

МЕТОДИЧЕСКИЕ УКАЗАНИЯ  
ПО РАССЛЕДОВАНИЮ  
ПРИЧИН ПОВРЕЖДЕНИЙ  
ДЕТАЛЕЙ РОТОРОВ  
ПАРОВЫХ ТУРБИН  
ЭЛЕКТРОСТАНЦИЙ

РД 153-34.1-17.424-2001

РД 153-34.1-17.424-2001  
ВЗАМЕН РД 34.17.424-87

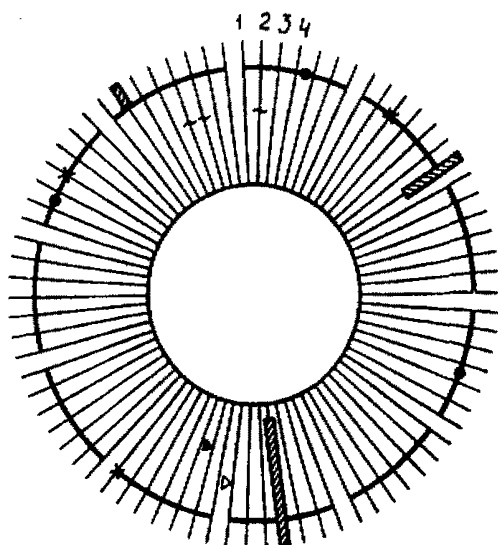
Рисунок 1 – Схема повреждений рабочих лопаток на ступени

- 1-4... – номера лопаток;  
 ▨ – изломы (обрывы) лопаток;  
 ● – обрывы проволочного бандажа;  
 × – отпайка проволочного бандажа;  
 ~ – трещины в лопатках;  
 ▼ – коррозия;  
 ▽ – эрозия.

2.3.2 Места повреждений (очаг, общий вид) фотографируются до и после проведения очистки от отложений. Составляется схема их расположения. В качестве примера на рисунке 1 приводится схема расположения поврежденных лопаток на ступени. По возможности отбираются пробы от отложений для проведения химического анализа.

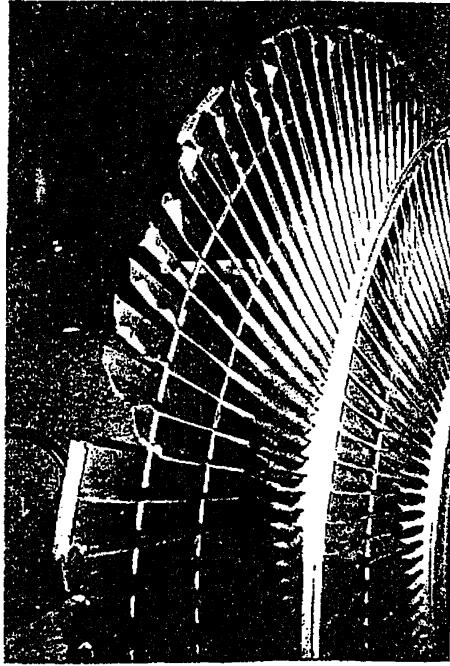
**Рисунок В.4 – Поврежденная 50-я ступень ЦНД-2 турбоагрегата К-800-240-3 (ст. № 6) Рязанской ГРЭС**

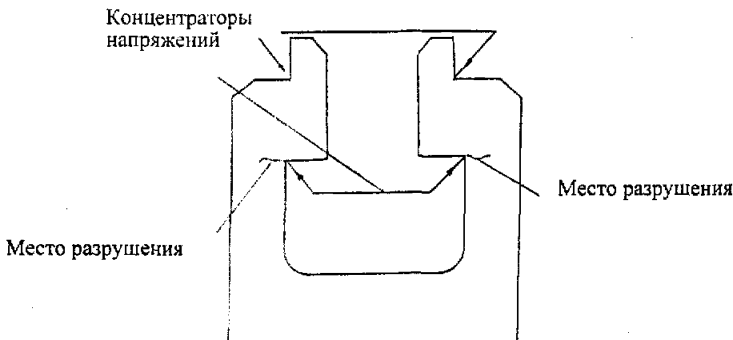
**Рисунок В.5 – Эскиз и схема повреждений диска 18-й ступени РСД турбоагрегата Т-175/210-130 (ст. № 2) Барнаульской ТЭЦ-3 (02.03.96 г.)**

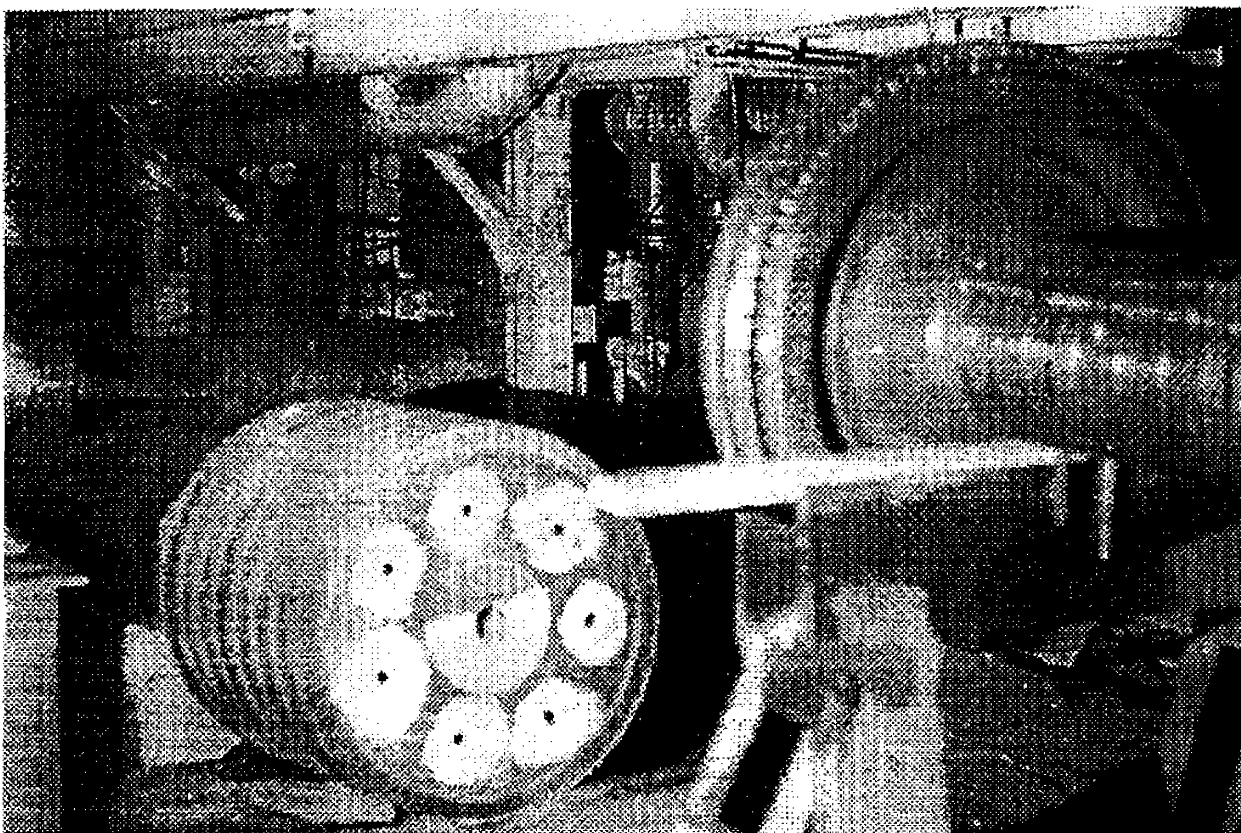
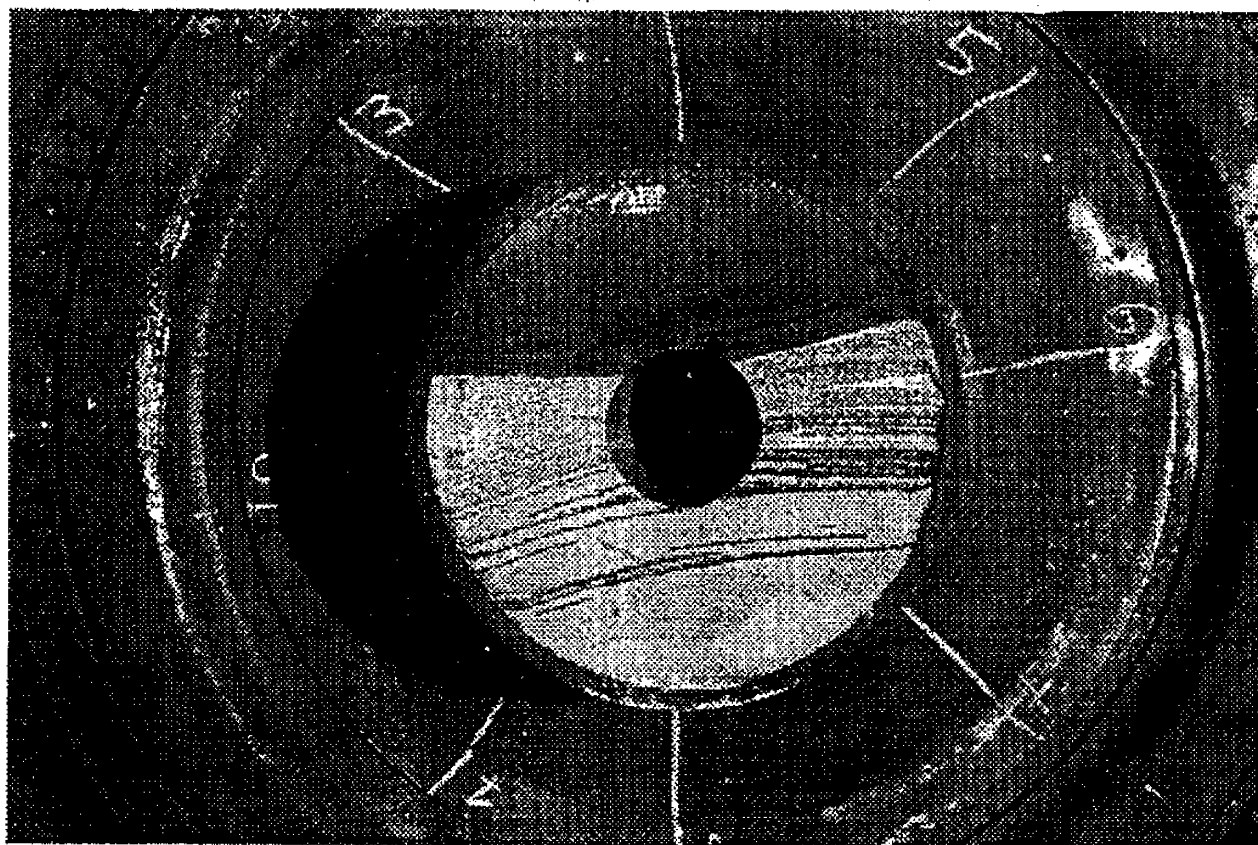
Рисунок В.10 – Повреждение ротора ВД турбины Т-110/120-130-5 (ст. № 3) Южно-Сахалинской ТЭЦ-1

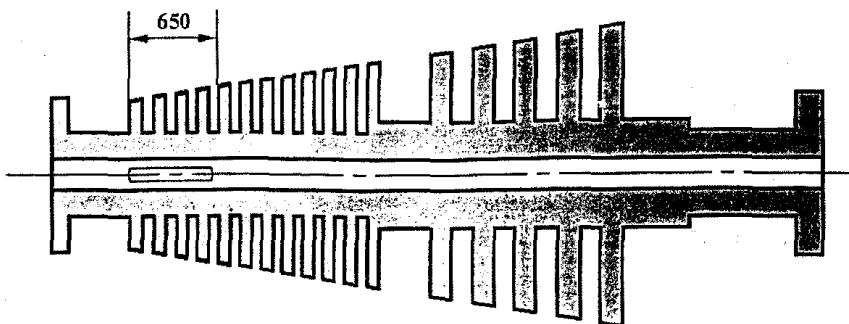
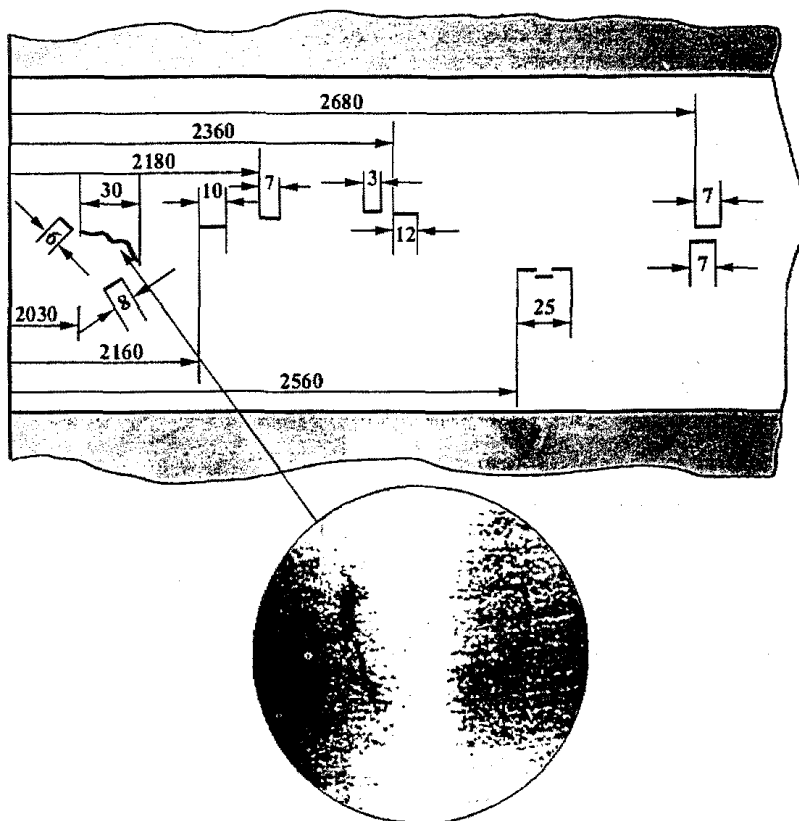
2) *Ротор среднего давления из стали ЭИ415 турбины К-300-240 ХТЗ (ст. № 4) Троицкой ГРЭС* после 97 тыс. ч эксплуатации и 237 пусков. В районе первых четы-рех наиболее высокотемпературных ступеней ротора при контроле осевого канала была выявлена дефектная зона протяженностью 650 мм (рисунок В.16). В этой зоне методом УЗК были обнаружены 45 внутренних дефектов условной протяженно-стью до 100 мм и шириной (эквивалентный диаметр) до 20 мм. Методом МПД на поверхности канала в этой зоне было выявлено 10 дефектов. Наиболее крупный

Зона расположения дефектов

Вид дефектов после МПД

Рисунок В.16 - Металлургические дефекты в РСД турбины К-300-240 ХТЗ Троицкой ГРЭС

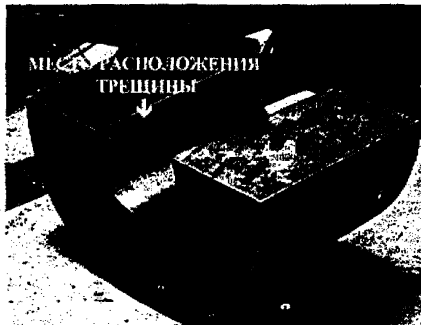
4) *Ротор высокого давления из стали 34ХМА турбины ВК-50-90 ЛМЗ (ст. № 1) ТЭЦ-8 АО «Ленэнерго» после 200 тыс. ч эксплуатации и 1200 пусков.* В районе регулирующей ступени методом ВТК выявлено восемь протяженных дефектов максимальной длиной до 140 мм и глубиной до 5 мм (рисунки В.17, В.18). Дефекты имели металлургическое происхождение (флокены), но развились в эксплуатационные трещины. Кроме дефектов, на поверхности осевого канала также были выявлены трещины на передней и задней галтелях регулирующей ступени. Образование этих трещин было связано с ликвационной неоднородностью металла в этой зоне, а их развитие – с жесткими условиями эксплуатации турбины в маневренных режимах.

Рисунок В.17 – Дефекты на поверхности осевого канала ротора турбины ВК-50-90 ЛМЗ ТЭЦ-8 АО «Ленэнерго»

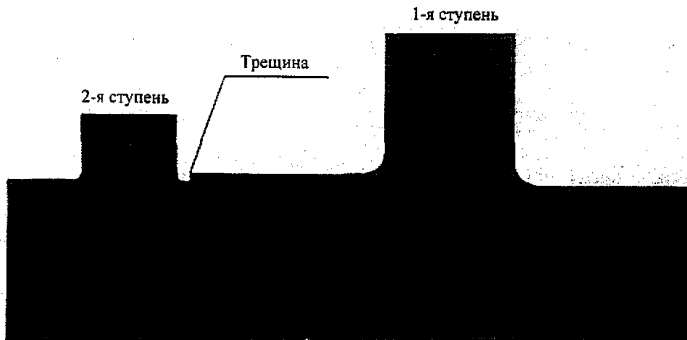
В.1.3.2 В 1994 г. на Сургутской ГРЭС-2 выявлено повреждение ротора высокого давления турбины К-800-240-5 ЛМЗ, связанное с образованием сквозной трещины в районе 2-й ступени. Трещина зарождалась в задней галтели диафрагменного уплотнения 2-й ступени (рисунок В.19) и развивалась перпендикулярно оси ротора до

Рисунок В.19 – Зона образования трещины на РВД турбины К-800-240-5 ЛМЗ (ст. № 1) Сургутской ГРЭС-2

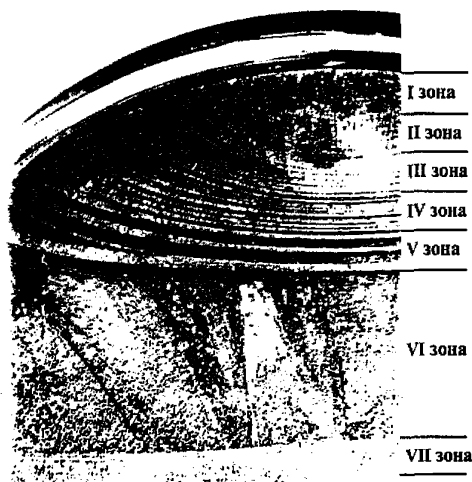
**Рисунок В.20 – Поверхность раскрытой трещины в РВД турбины К-800-240-5 ЛМЗ Сургутской ГРЭС-2**

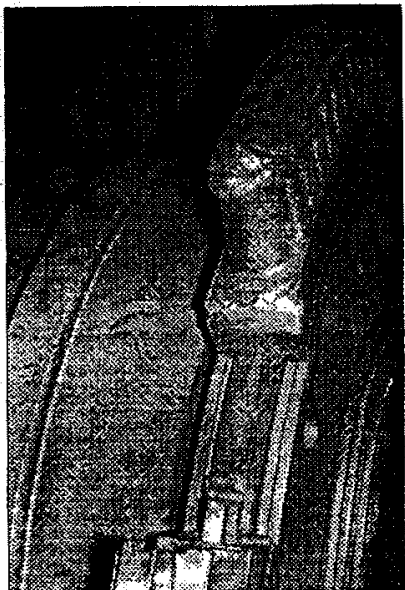
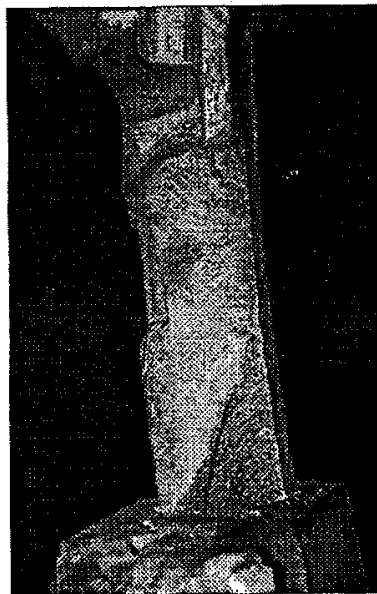
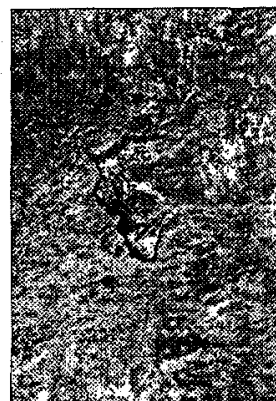
**Рисунок В.21 – Разрушение обода диска РВД турбины К-500-240 ХТЗ в районе замковой лопатки**

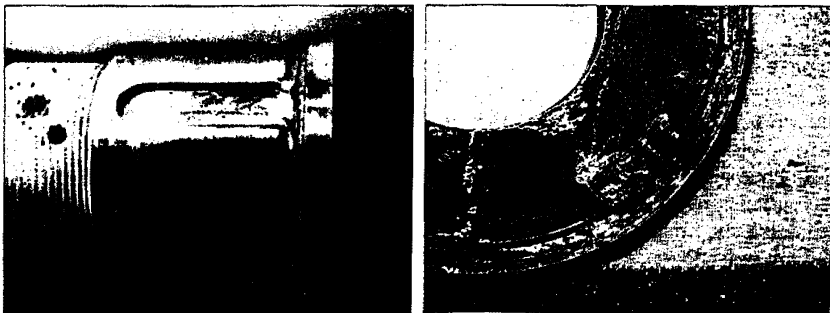
В обоих случаях изломы имели усталостный характер. Трещина зарождалась на посадочном месте диска упорного подшипника в точке пересечения двух концентраторов напряжений: шпоночного паза для крепления диска и галтельного перехода на наружной поверхности ротора с одного диаметра на другой. Первоначально

Рисунок В.23 – Разрушение конца вала ротора турбины Р-25/30-90/18 на Уфимской ТЭЦ-1

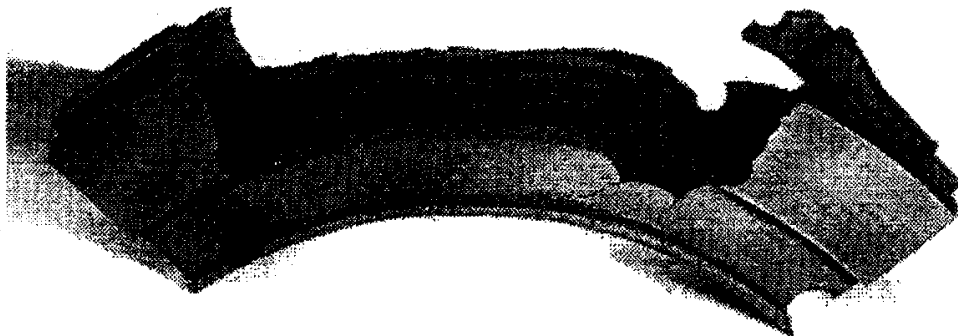
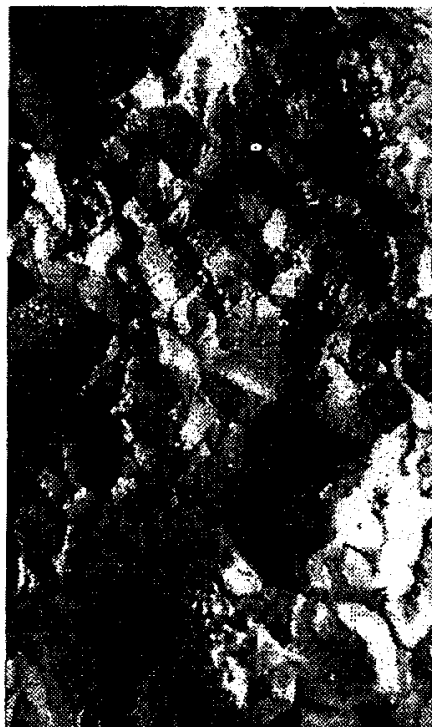
**Рисунок В.24 – Разрушение обода диска 12-й ступени РВД турбины К-800-240-1 ЛМЗ Славянской ГРЭС**

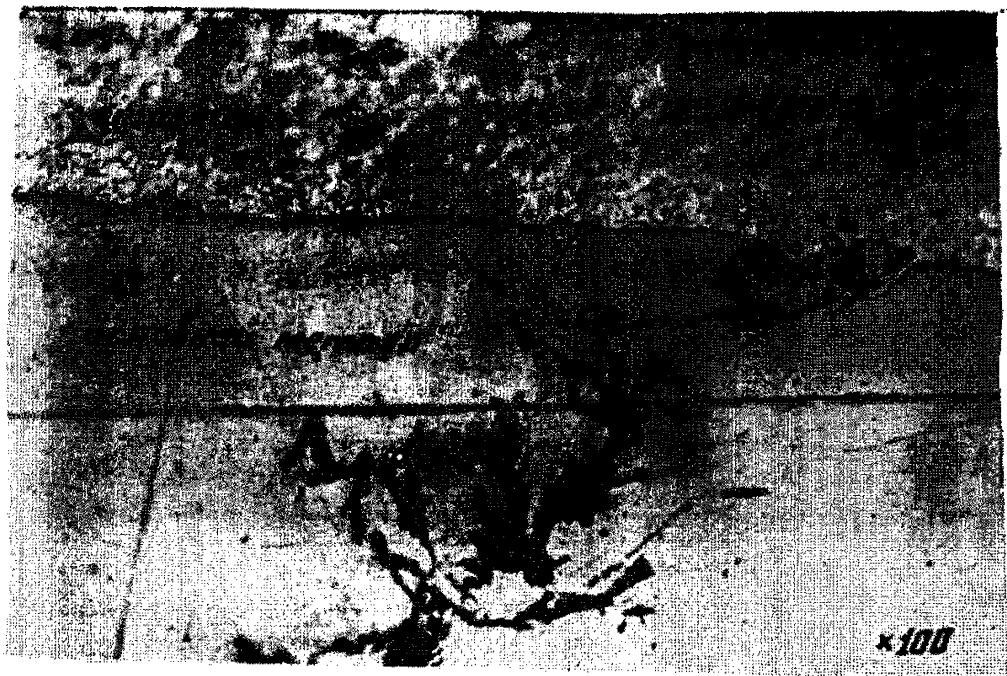
Рисунок В.28 – Технологические микротрещины под слоем стеллита

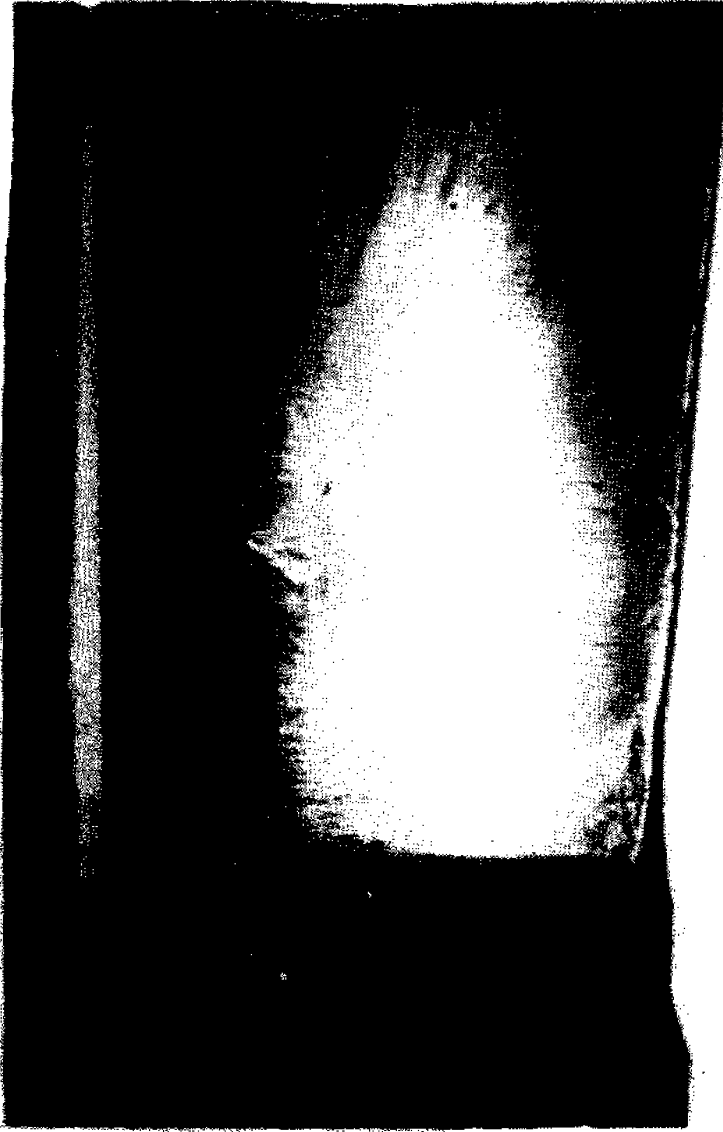
**Рисунок 29 – Технологические риски в прикорневом сечении рабочих лопаток РНД**

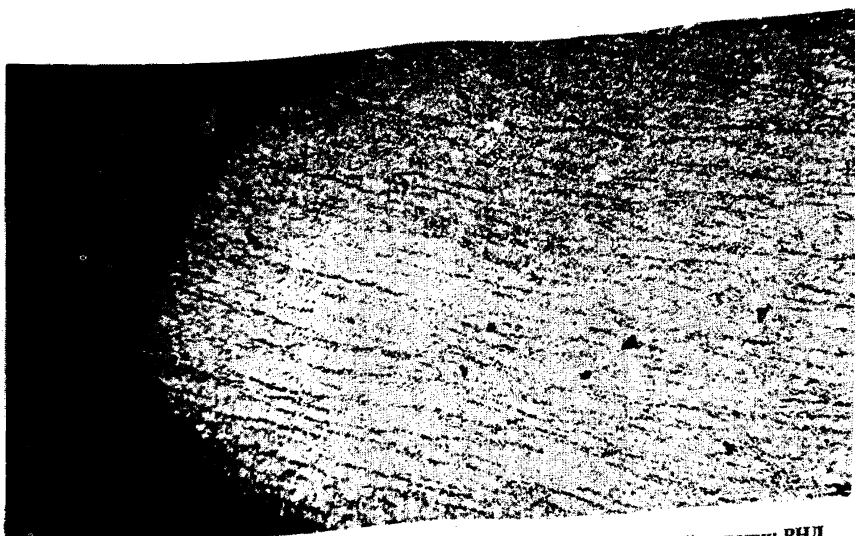
Рисунок В.31 – Полосчатость микроструктуры (сталь 15X11MΦ) рабочей лопатки РНД

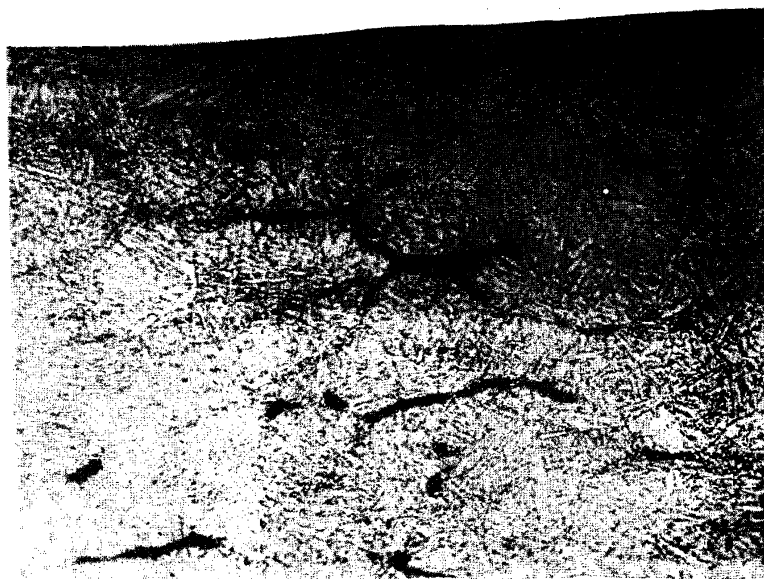
Рисунок В.32 – Ферритная сетка на фоне сорбита в микроструктуре стали 15X11MΦ рабочих лопаток

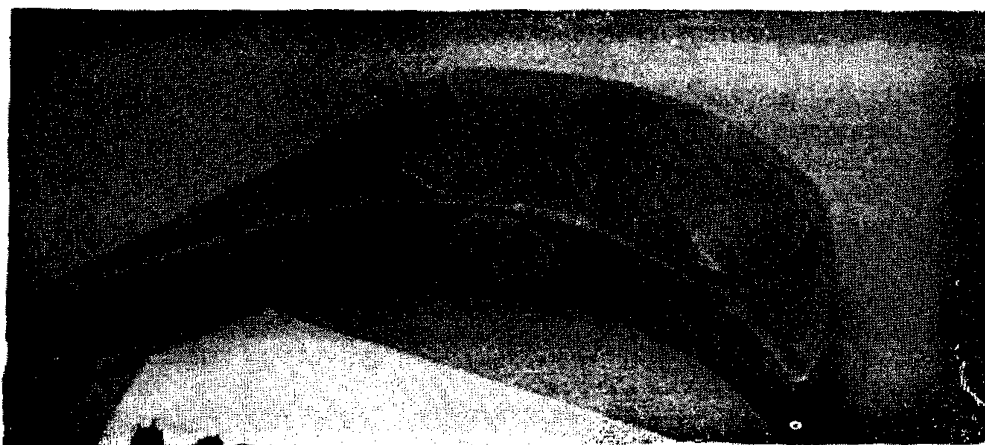
**Рисунок В.33 – Усталостные повреждения шпиров рабочих лопаток**

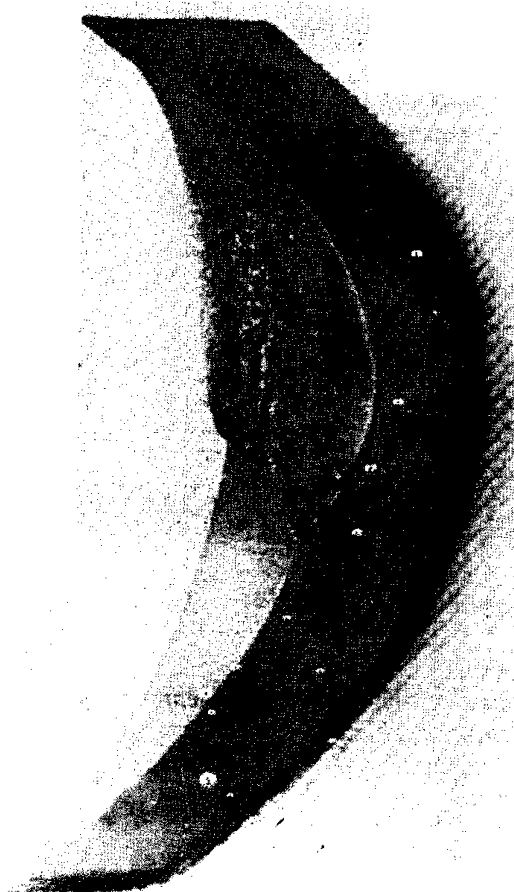
**Рисунок В.34 – Усталостное разрушение пера рабочей лопатки по аксиальной форме колебаний**

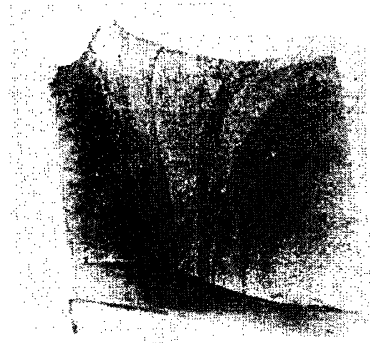
**Рисунок В.35 – Усталостное разрушение рабочей лопатки в корневом сечении по комбинированной (аксиальной и тангенциальной) форме колебаний**

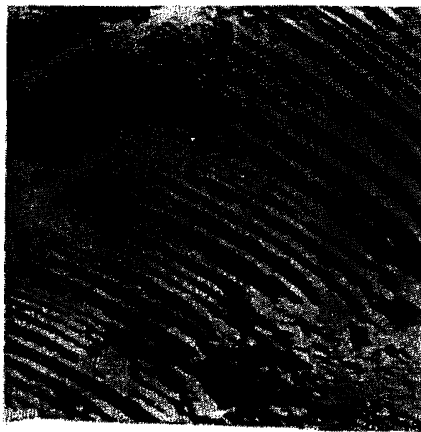
**Рисунок В.36 – Вид усталостных бороздок при увеличении 500**

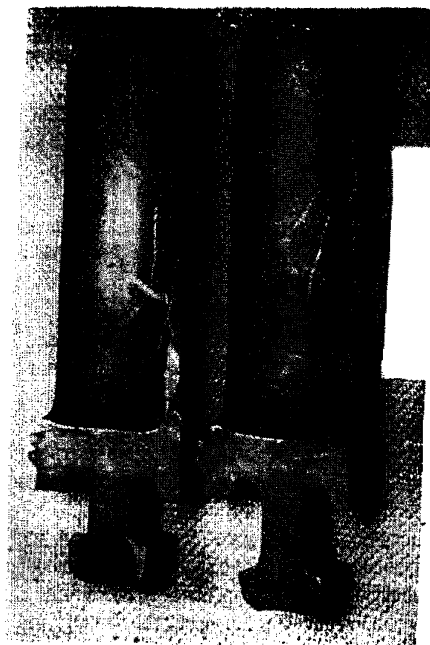
Рисунок В.38 – Деформирование рабочих лопаток в радиальном направлении от превышения числа оборотов

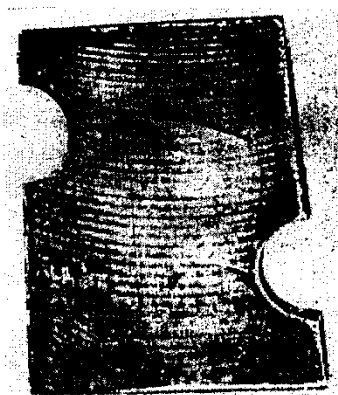
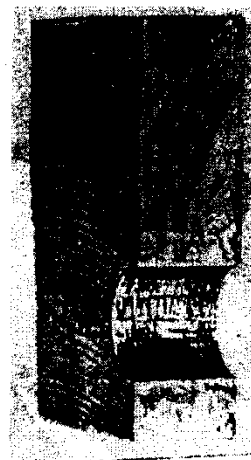
**Рисунок В.42 – Коррозионно-усталостные повреждения рабочих лопаток в зоне заклепочных отверстий при нарушении качества сборки лопаток или несоответствия геометрии отверстий под заклепки**

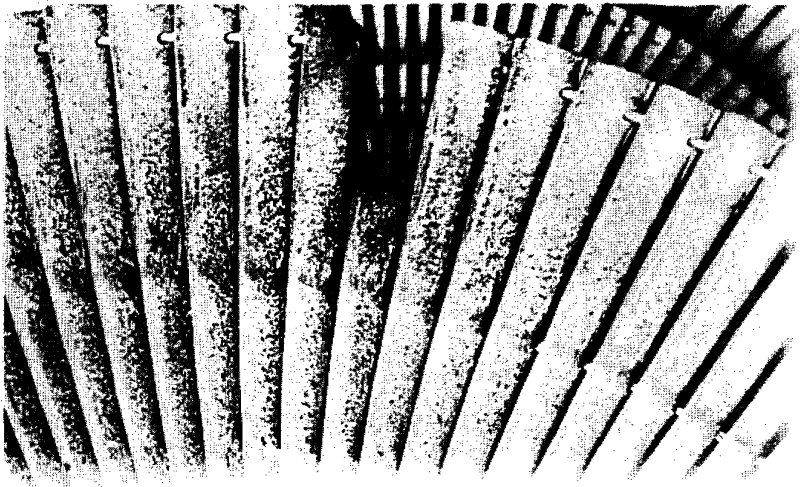
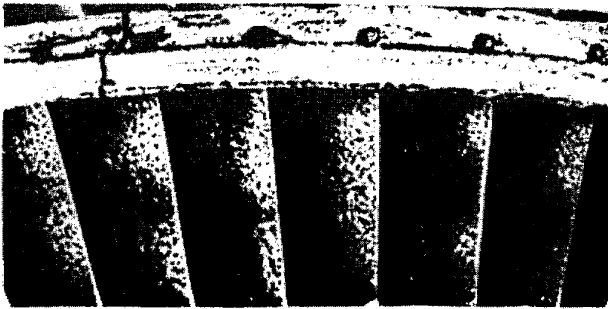
Рисунок В.43 – Питтинговая коррозия разных ступеней рабочих лопаток в зоне фазовых превращений пара

*питтинговая* коррозия рабочих лопаток, работающих в зоне фазовых превращений пара (рисунок В.43).

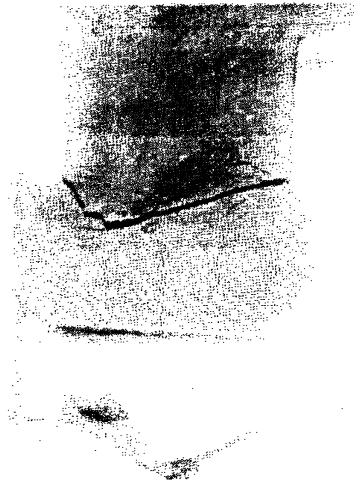
В.2.1.10. Повреждения хвостовиков чаще всего связаны с неплотной сборкой ступени (рисунок В.45), реже – с дефектами конструкции. В обоих случаях излом имеет усталостный характер.

**Рисунок В.45 – Повреждение хвостовика рабочей лопатки из-за неплотной сборки ступени**

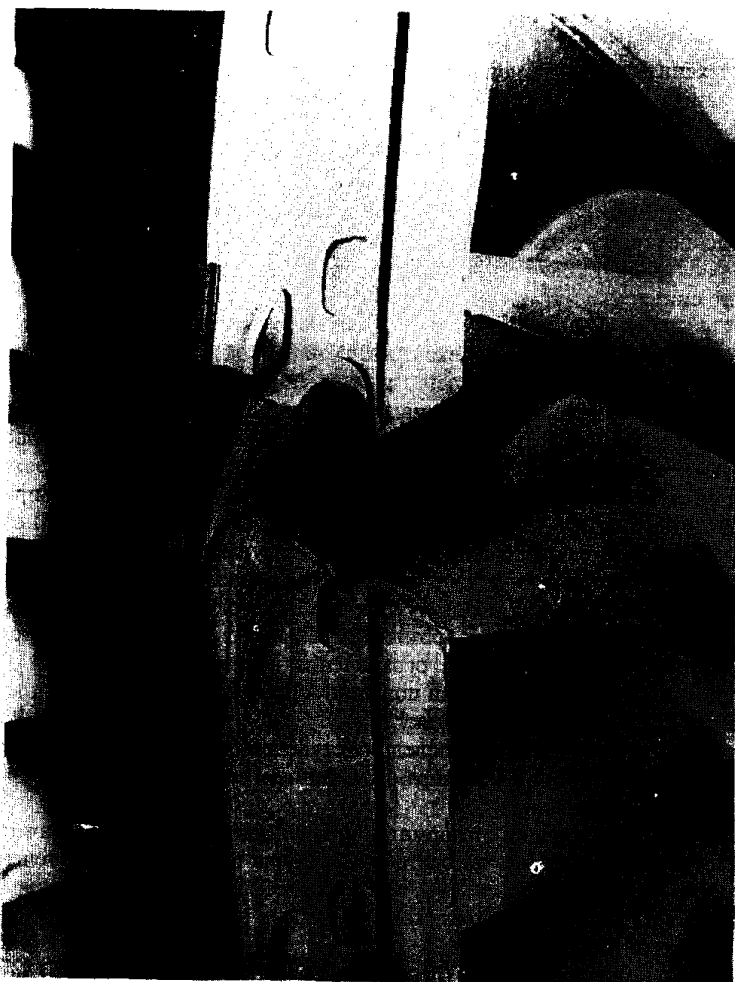
Рисунок В.46 – Поврежденный бандаж 3-й ступени ЦВД турбоагрегата 300 МВт

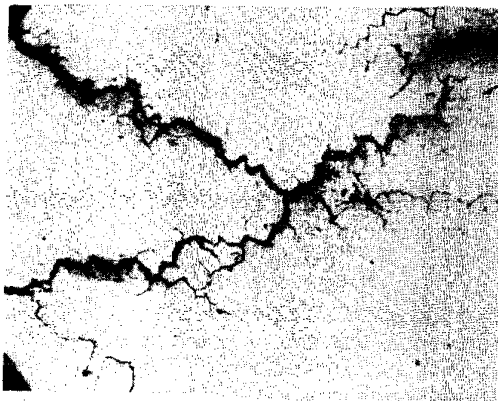
Рисунок В.47 – Вид межзеренного развития микротрещин в результате коррозии под напряжением в металле роторов (лопаток, дисков ЦНД)

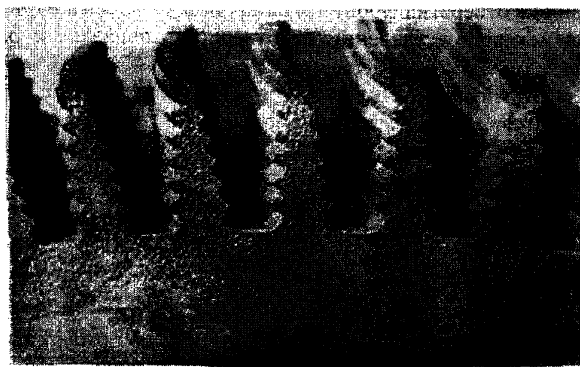
**Рисунок В.50 – Питтинговая коррозия в металле дисков, работающих в зоне фазовых превращений пара**

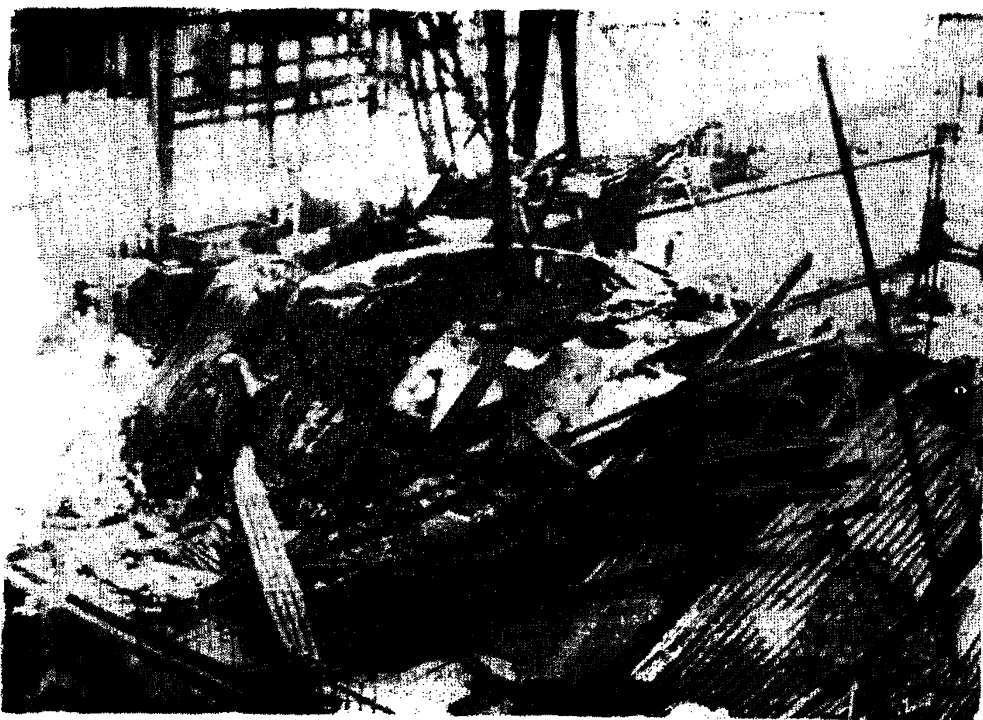
**Рисунок В.51 – Вид машинного зала Сырдарьинской ГРЭС после аварии турбины К-300-240 (ст. № 7) ЛМЗ из-за коррозионно-усталостного разрушения рабочих лопаток последних ступеней ЦНД**
