РОССИЙСКОЕ АКЦИОНЕРНОЕ ОБЩЕСТВО  
ЭНЕРГЕТИКИ И ЭЛЕКТРИФИКАЦИИ  
«ЕЭС РОССИИ»

МЕТОДИЧЕСКИЕ УКАЗАНИЯ  
ПО РАССЛЕДОВАНИЮ  
ПРИЧИН ПОВРЕЖДЕНИЙ  
ДЕТАЛЕЙ РОТОРОВ  
ПАРОВЫХ ТУРБИН  
ЭЛЕКТРОСТАНЦИЙ

РД 153-34.1-17.424-2001

РД 153-34.1-17.424-2001  
ВЗАМЕН РД 34.17.424-87

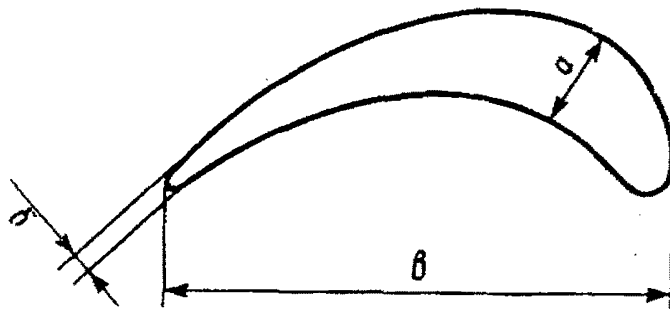
Рисунок 2 – Профиль рабочей лопатки

Для установления соответствия профиля лопаток заводским чертежам следует обмерять профиль поврежденных и неповрежденных лопаток по наибольшему сечению профиля  $a$ , хорде лопатки  $b$ , толщине выходной кромки  $b$  (рисунок 2).

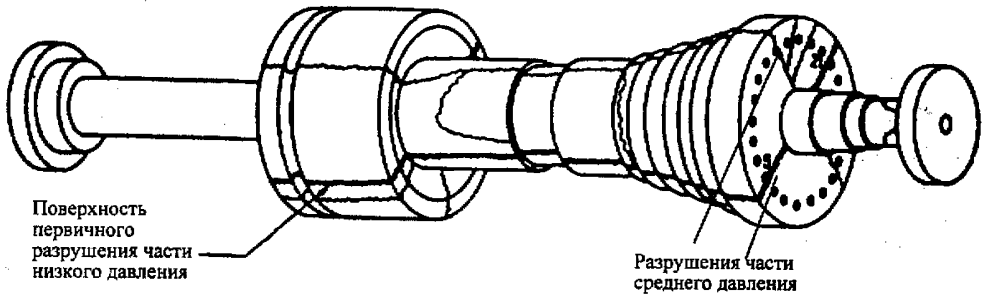
В.1.3.1 Наиболее ярким примером повреждения роторов из-за исходных металлургических дефектов является авария турбины блока № 2 мощностью 225 МВт станции «Галлатин» (США), произошедшая 19 июня 1974 г.

При пуске турбины из холодного состояния произошло разрушение ротора среднего-низкого давления при частоте вращения 3400 об/мин. Номинальная частота

а - общий вид разрушения ротора; б - схема развития трещин в роторе.

Скопление включений типа сульфида марганца облегчило образование межзе- ренных трещин по механизму ползучести. При пуске турбины в феврале 1974 г. об- разовавшиеся трещины подросли до критического размера (на изломе ротора виден след ускоренного роста и остановки трещины). При следующем пуске турбины из холодного состояния в июне 1974 г. ротор разрушился.

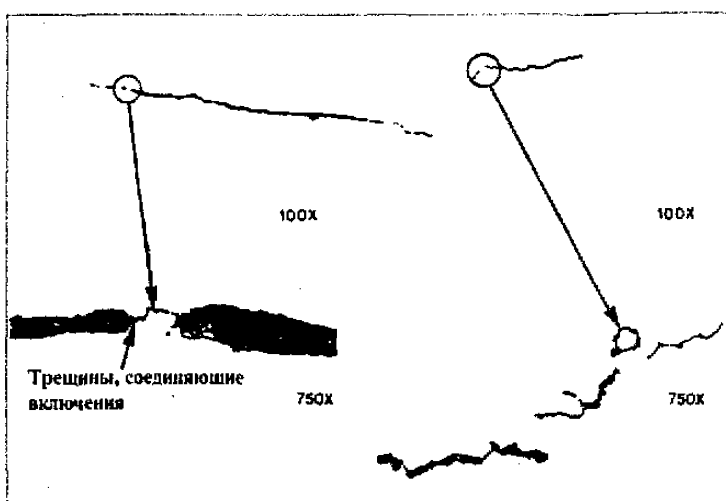
Хрупкое разрушение ротора на электростанции «Галлатин» (США) после 106 тыс. ч эксплуатации из-за исходных металлургических дефектов, развившихся в эксплуатационные трещины, инициировало в нашей стране в конце 70-х годов работы по созданию средств и методов контроля высокотемпературных роторов турбин со стороны осевого канала. В разработке методов приняли участие ведущие специалисты ВТИ, ЛМЗ, ЦНИИТМАШ, ЦКТИ, УралОРГРЭС, УралВТИ, Донбас- энерго. Внимание прежде всего было уделено зоне осевого канала ротора. Для кон- троля этой зоны были предложены перископический осмотр поверхности осевого канала (ВК) для наблюдения за состоянием окалины, его поверхностью и качеством зачистки от окалины и непосредственно дефектоскопический контроль при магни- топорошковой дефектоскопии (МПД) поверхности канала для выявления поверх- ностных дефектов (разработка ЦНИИТМАШ и ЛМЗ), ультразвуковой контроль (УЗК) металла в районе осевого канала на глубину до 80 мм от его поверхности для выявления металлургических дефектов в глубине поковки (методики ЦНИИТМАШ, УралОРГРЭС, ВТИ, Донбасэнерго). Проведению МПД и УЗК предшествовала спе- циальная операция по зачистке поверхности канала от окалины. Эта самостоятель- ная технологическая задача была решена предприятием «Ремэнергомеханизация» с помощью применения специально спроектированной хонинговальной головки. Позднее метод зачистки осевого канала от окалины был усовершенствован

V-образные  
сегрегации

Очаг  
разрушения

Трещины, соединяющие  
включения

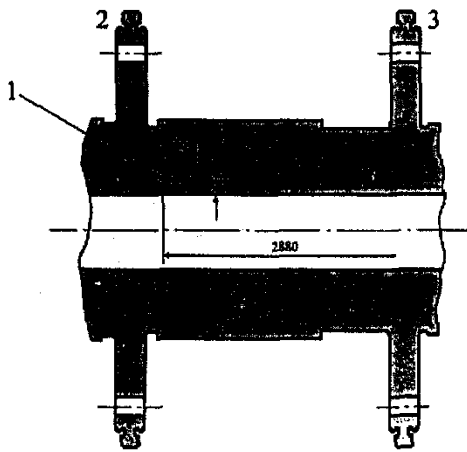
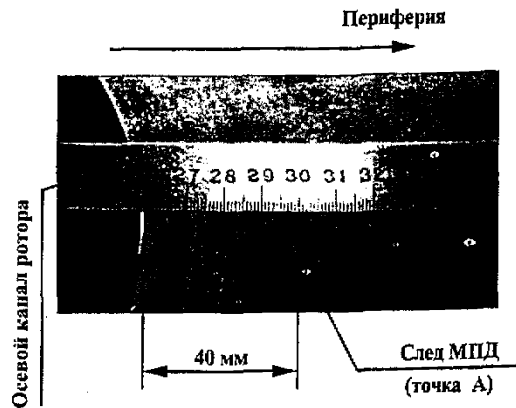
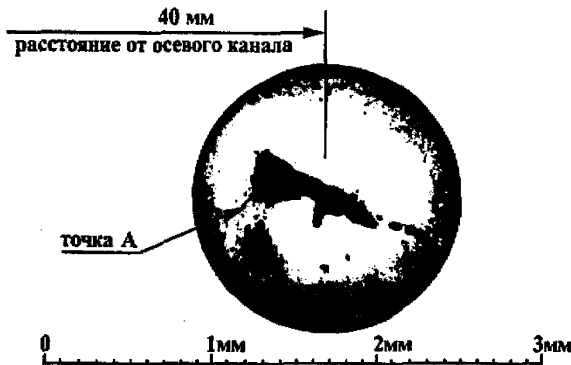
2) *Ротор среднего давления из стали ЭИ415 турбины К-300-240 ХТЗ (ст. № 4) Троицкой ГРЭС* после 97 тыс. ч эксплуатации и 237 пусков. В районе первых четы-рех наиболее высокотемпературных ступеней ротора при контроле осевого канала была выявлена дефектная зона протяженностью 650 мм (рисунок В.16). В этой зоне методом УЗК были обнаружены 45 внутренних дефектов условной протяженно-стью до 100 мм и шириной (эквивалентный диаметр) до 20 мм. Методом МПД на поверхности канала в этой зоне было выявлено 10 дефектов. Наиболее крупный

а – схема расположения дефекта: 1 – выявленный дефект; 2 и 3 – 7-я и 8-я ступени соответственно; б, в – выход дефекта на торцевую поверхность диска для разгонных испытаний (без увеличения и при пятикратном увеличении); г – разрушенный диск после разгонных испытаний.

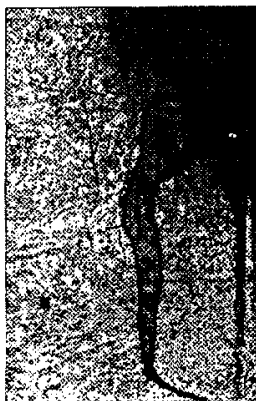
*a* – общий вид; *б* – поверхность разрушения; *в* и *г* – вторичные трещины в ободе; *д* – микропоры в металле.

**Рисунок В.21 – Разрушение обода диска РВД турбины К-500-240 ХТЗ в районе замковой лопатки**

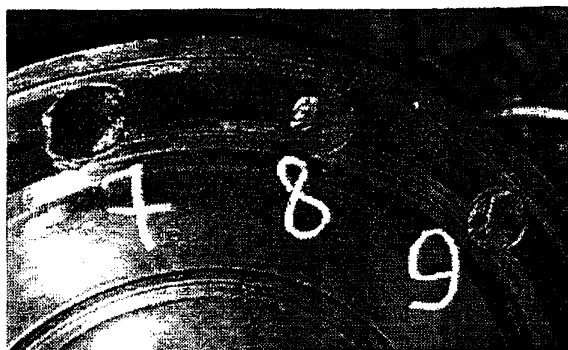
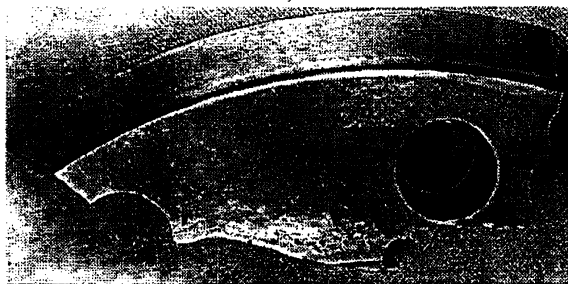
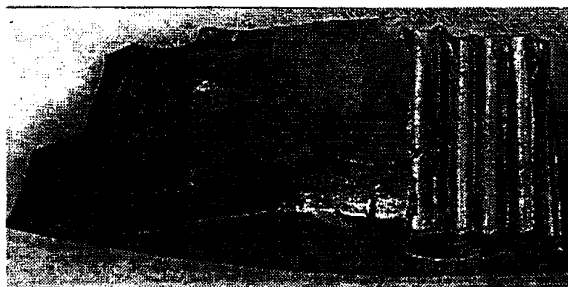
**а** – вид полуумфты РВД; **б** и **в** – сегмент разрушенной полуумфты РВД.  
**Рисунок В.22** – Разрушение полуумфты РВД турбины К-300-240 ХТЗ Запорожской ГРЭС
